# Rejsebrev fra Kenya

af Eigil Appel Pedersen

## Onsdag den 8. november 2017

Dagen blev tilbragt på mejeriet i Nyahururu.

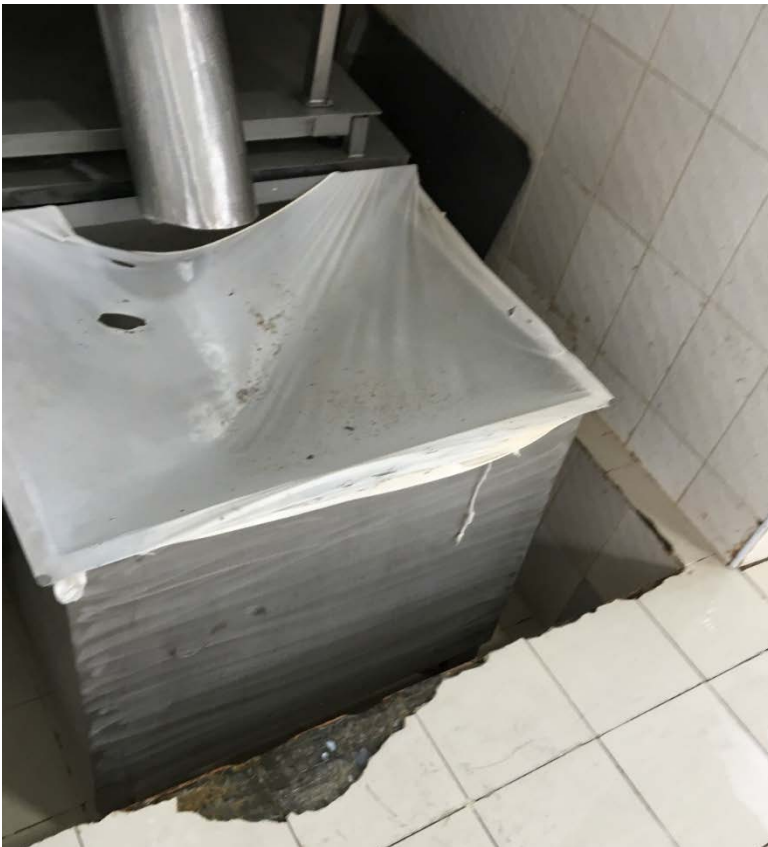
Mælken fra tankvognen pumpes via et in-line filter gennem en pladekøler, hvor den køles til 4°C. Herefter opbevares mælken i liggende 15 m3 tanke.

Mælken fra jungerne hældes op i et vejekar, hvorefter den sies gennem et klæde, inden den pumpes gennem in-line filter og køler til opbevaringstanken.

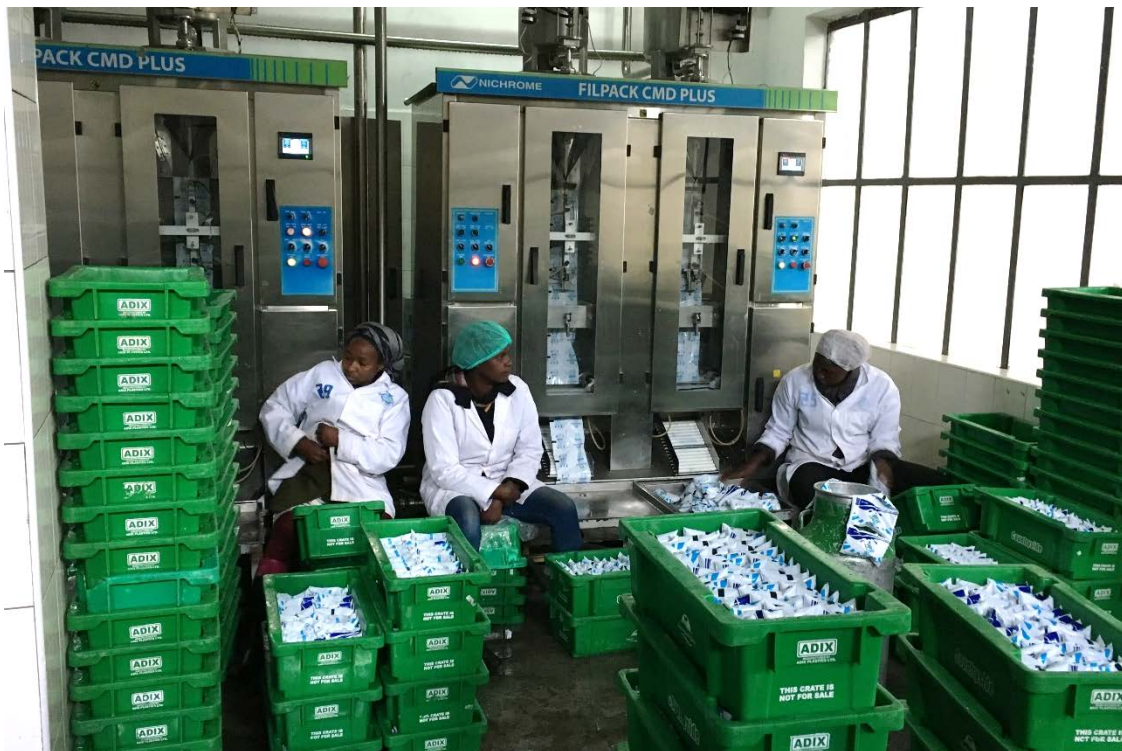
Efter tapningen opbevares mælken i et lagerrum uden køling. Rummet er udstyret med køleanlæg, men dette er ikke i drift. Temperatur målt ved forsendelse er 11,5°C.

Mælken læsses i isolerede lastvogne, der ikke er udstyret med kølefaciliteter.

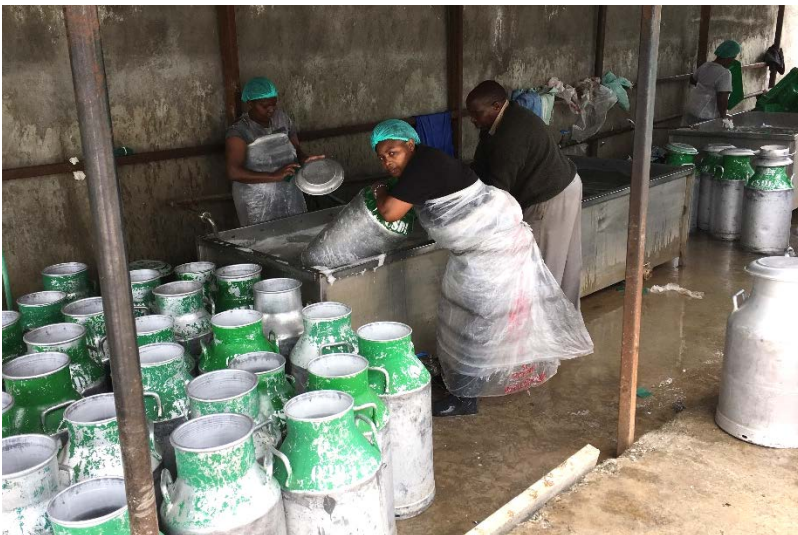
Jungerne rengøres manuelt i åbne kar. En hygiejneinspektion af jungerne viste, at disse var mangelfuldt rengjort.

Jungerne vaskes i bassiner, hvilket ikke er effektivt, eller giver det ønskede resultat.

For at optimere rengøring af junger foreslås det, at der laves et vaskeanlæg.
