# Rejsebrev fra Kenya

af Eigil Appel Pedersen

## Onsdag den 8. november 2017

Dagen blev tilbragt på mejeriet i Nyahururu.

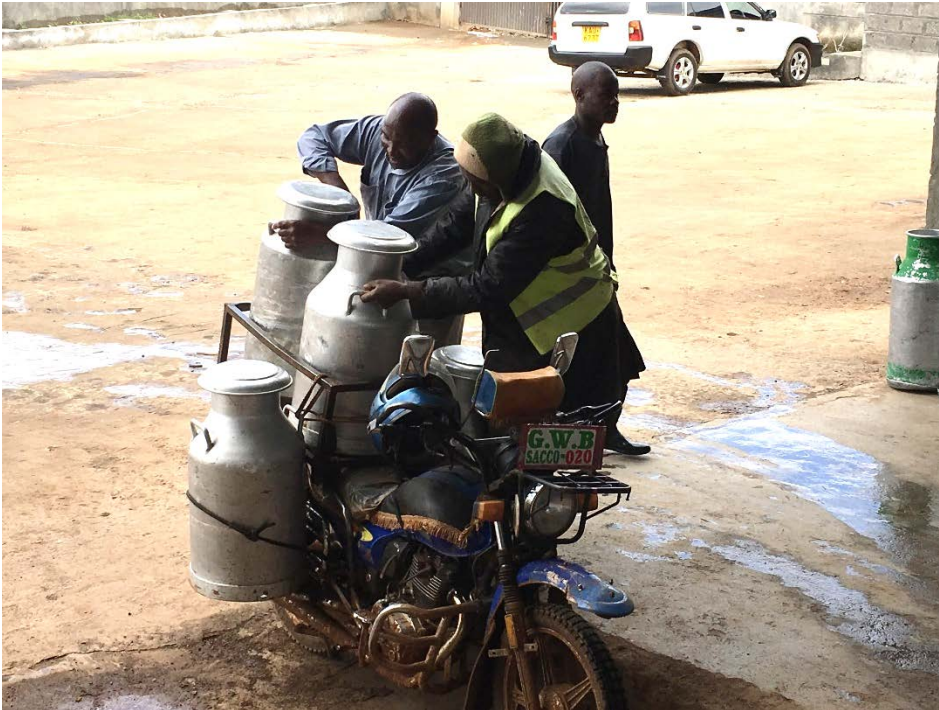
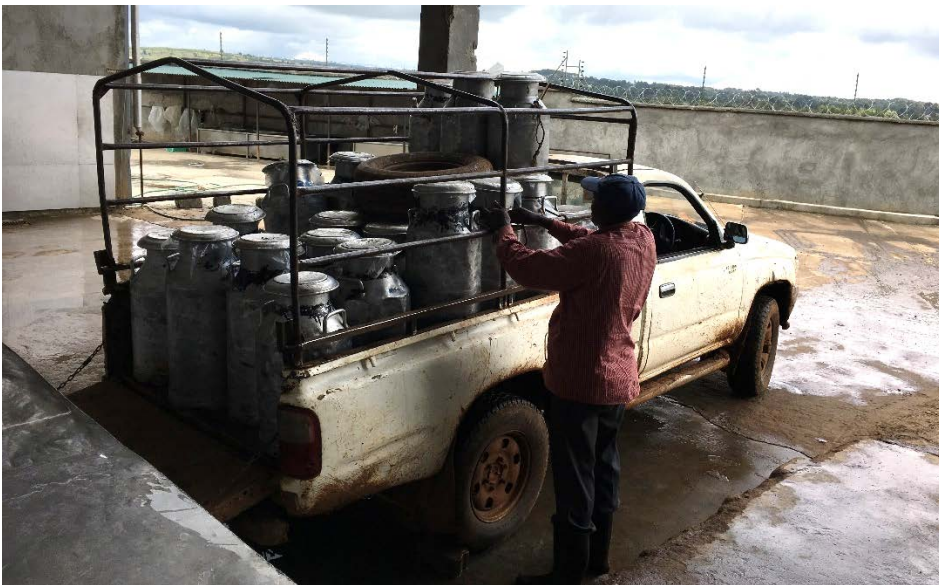
Mælken ankommer til mejeriet enten ved transport i mejeriets tankvogn, eller ved levering i junger transporteret på motorcykler og pick-up trucks.

Mejeriets tankvogn afhenter mælken på collecting points, hvor mælken har fået lidt køling (9,5°C)

Mælken leveret i junger, er indsamlet direkte fra landmændene. Denne mælk har ikke været afkølet og ankommer til mejeriet med en temperatur på ca. 22°C.

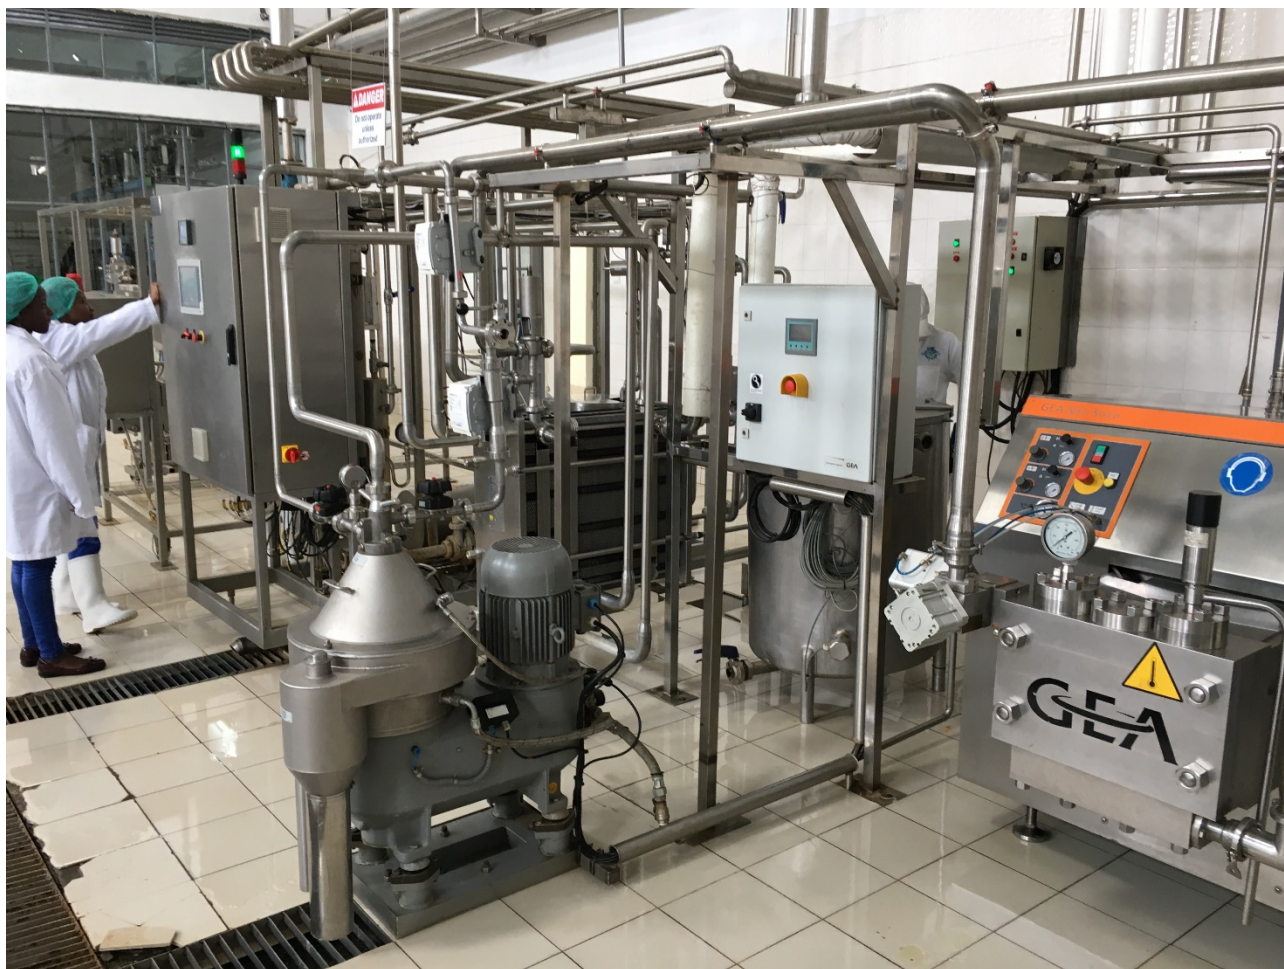
Mælkebehandlingen består af skumning, homogenisering og pasteurisering. Skumningen er dog kun en rensning, da fløden ledes tilbage i mælken.

Der pasteuriseres ved 86°C i 16 sekunder. Pasteuriseringen er sikret ved omslagsventil. Der er også monteret en omslagsventil der sikrer, at mælk, der ikke er afkølet til 5°C, ledes tilbage til balancetanken.

Homogeniseringen sker ved 150 bar.
